### **Alert service bulletin č. SB02/2016**

Předmět: Potah křidel, VOP a kormidla SOP u UL letadel ZEPHYR

Datum vydání: 1.9.2016

Dotčené produkty: letouny ZEPHYR, ZEPHYR 2000 a ATEC 122 Zephyr

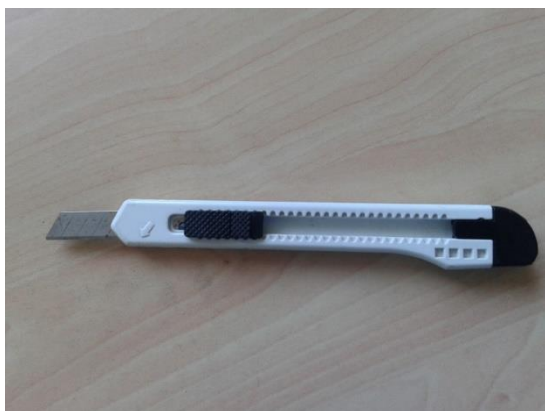
Obr.1: vhodný nástroj na kontrolu přilepení potahu

Před dalším následujícím letem zkontrolujte přilepení potahu křidel a VOP. Nesmí být viditelná prasklina mezi potahem a pevným povrchem konstrukce. Pokud dochází k odchlípnutí potahu, zkuste do této štěrbiny vložit ostrý tenký předmět (nůž) a zjistěte, jak hluboko lze proniknout. Pokud nástroj snadno vniká mezi potah a kostru letadla, je nutné letoun odstavit z provozu a provést kompletní přepotažení. Pokud do vzniklé štěrbiny nelze dále nástrojem proniknout, zalepte tuto štěrbinu kontaktním lepidlem, abyste zabránili vniknutí vody mezi plátno a kostru letadla a tím i další následné degradaci přilepení potahu. Doporučujeme přelepit spoj na torzní skříni křidel a VOP bílou lepicí páskou šíře 25mm. Páska je nalepena tak, aby středem kryla spoj torzní skříně a potahu.

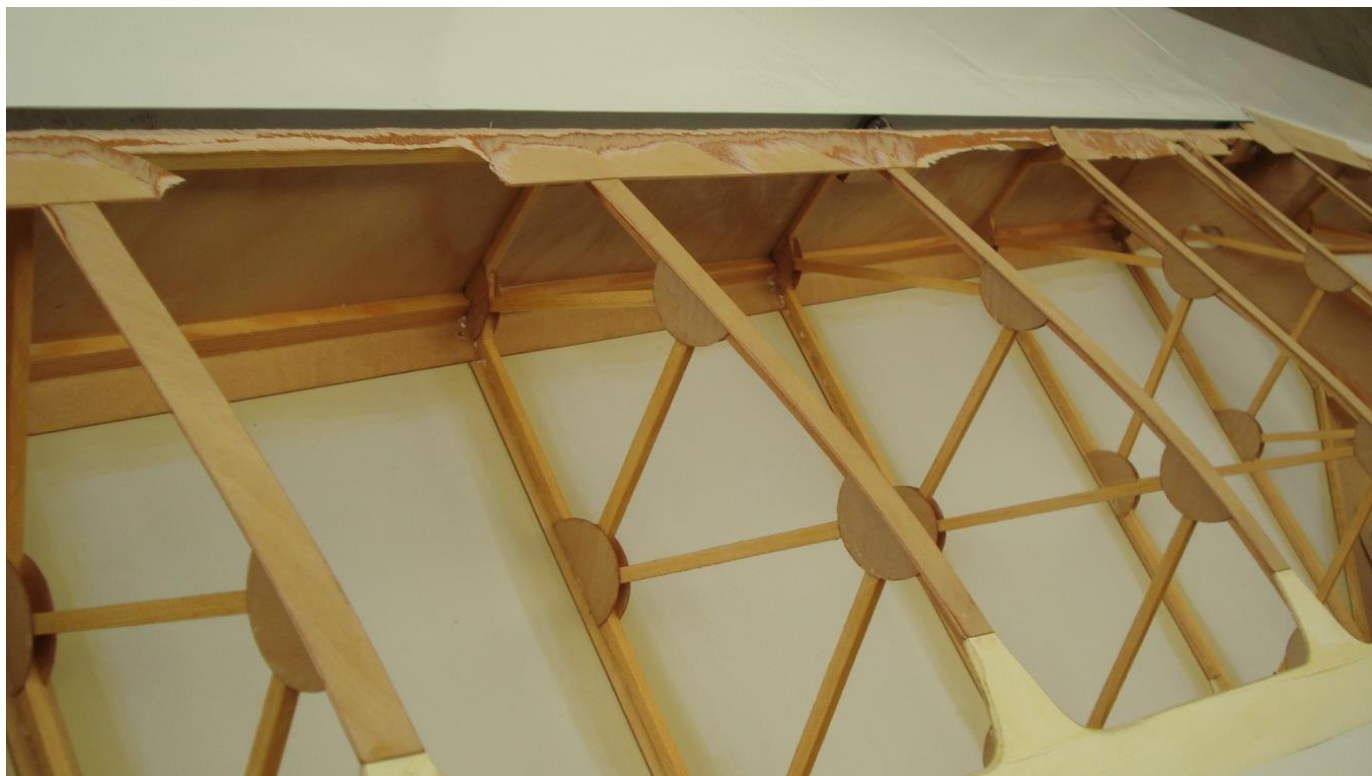
Během letu došlo u letounu ATEC 122 Zephyr k odtržení horní části plátěného potahu na pravém křídle. Letadlo se vrátilo na letiště a bezpečně přistálo. K události došlo vlivem překročení životnosti potahu, která je výrobcem stanovena na 10 let od uvedení letounu do provozu. Životnost může být zkrácena špatným stavem přilepení potahu vlivem extrémně nevhodných klimatických podmínek. Nevyhovující pevnost přilepení potahu indikuje odchlípávání okrajů potahové látky a snadné proniknutí vhodného ostrého nástroje mezi látku potahu a kostru křídla. V tom případě není možné dále letoun provozovat a je třeba provést přepotažení všech příslušných dílů letounu.

Obr.2: Odtržený potah z horní části křídla

Zkontrolujte stav přilepení potahu stejně jako v odst. 1. Poté přelepte spoj na torzní skříni křídla a VOP bílou lepicí páskou a objednejte přepotažení letounu u výrobce, případně autorizovaného servisu ATEC.

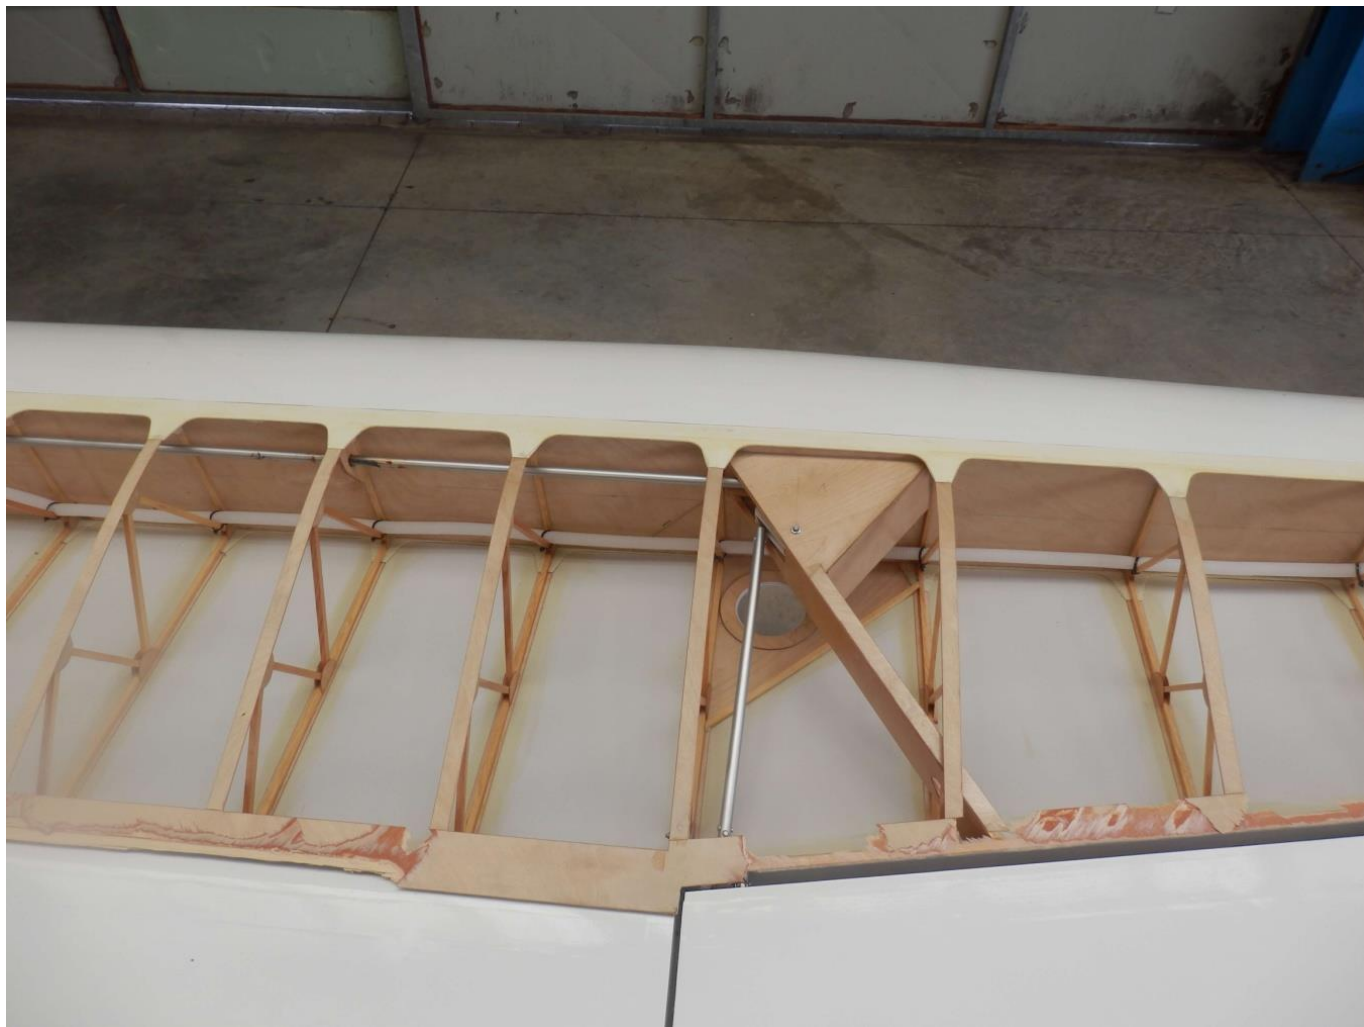
Obr.3: Održený potah z horní části pravého křídla

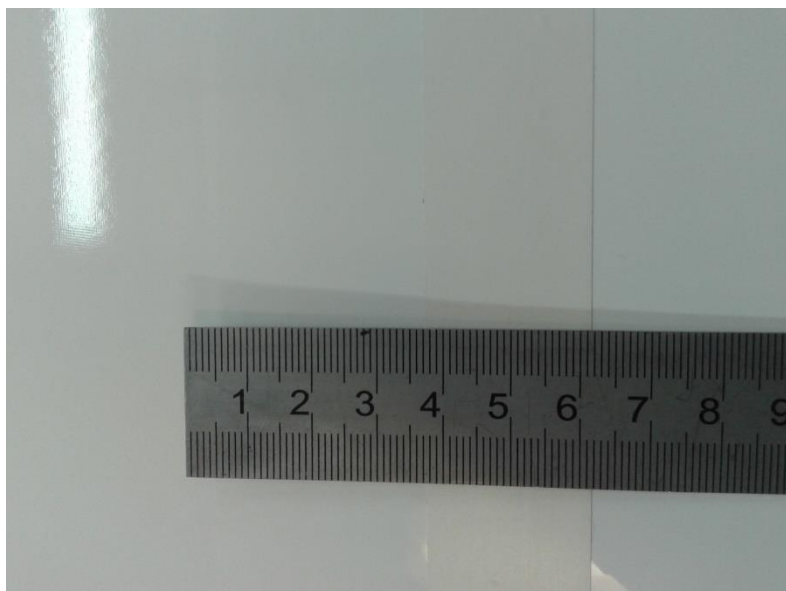
Obr.4: Detail přilepení krycí pásky přes spoj potahu a torzní skříně

3. Výrobce rozšířil šíři lepeného spoje na torzní skříni křídla z 35mm na 50mm. Spoj překryl bílou lepicí páskou.

Doporučujeme přelepit spoj na torzní skříni křidel a VOP bílou lepící páskou šíře 25mm. Páska je nalepena tak, aby středem kryla spoj torzní skříně a potahu.
