### **Alert service bulletin č. SB02/2016**

Předmět: Potah křidel, VOP a kormidla SOP u UL letadel ZEPHYR

Datum vydání: 1.9.2016

Dotčené produkty: letouny ZEPHYR, ZEPHYR 2000 a ATEC 122 Zephyr

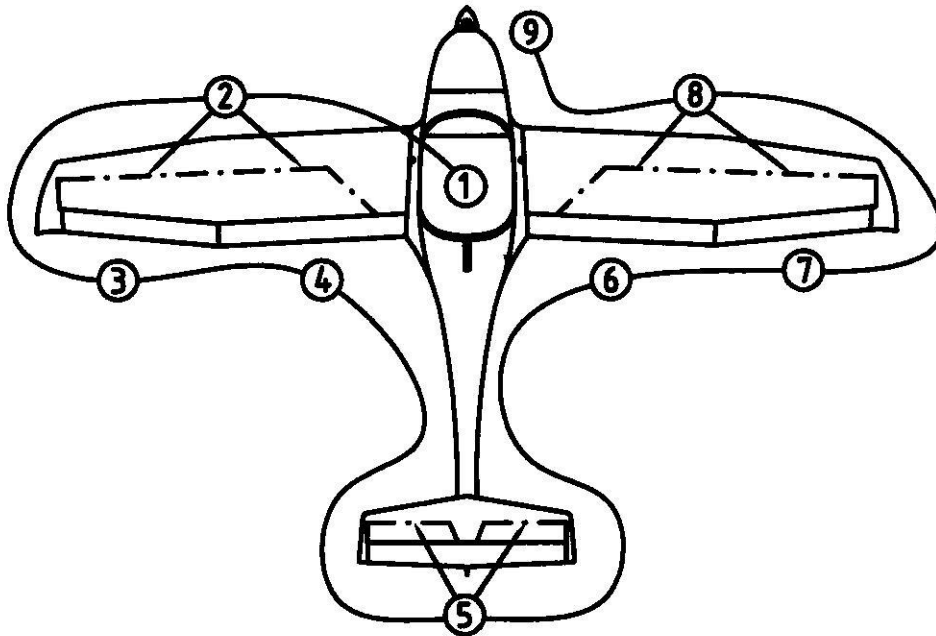
#### 4.1. Předletová prohlídka

1/ Kabina – vypínače, pásy, přístroje, sedačky, řízení, zámky překrytu kabiny a jeho celkový stav

2/ Levé křídlo – celkový stav, vůle, pitotova trubice, stav potahu a jeho přilepení\*

3/ Levé křídélko – celkový stav, upevnění, ovládání, pohyblivost, stav potahu a jeho přilepení\*

4/ Levá klapka – celkový stav, upevnění, ovládání, vůle, stav potahu a jeho přilepení\*

5/ Ocasní plochy – celkový stav, stav potahu a jeho přilepení\*

HT – povrch, stav potahu a jeho přilepení\*, upevnění, kryty kování

6/ Pravá klapka - celkový stav, upevnění, ovládání, vůle, stav potahu a jeho přilepení\*

7/ Pravé křídélko - celkový stav, upevnění, ovládání, pohyblivost, stav potahu a jeho přilepení\*

8/ Pravé křídlo – celkový stav, vůle, stav potahu a jeho přilepení\*

\* bližší instrukce viz. kap. 8, odst. 8.1., 8.1.1. a 8.1.2.
